Zo veel mogelijk terug in originele staat

Restauratie 'Engelenbeelden' Sint-Janskathedraal

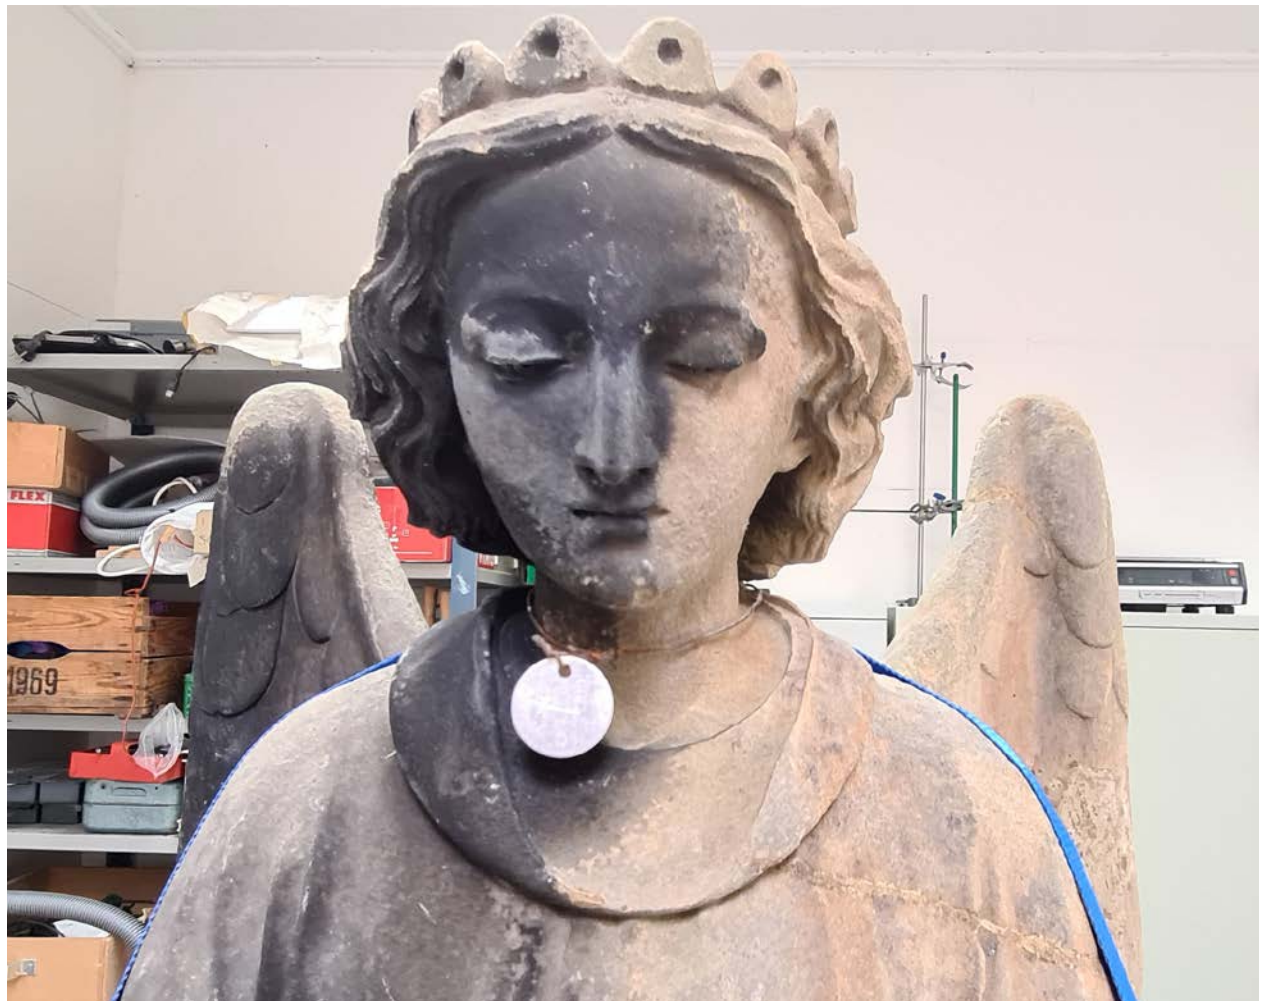
- 1 Adriaan van Rossem restaureerde acht Engelenbeelden van de Sint-Janskathedraal in 's-Hertogenbosch.
- 2 Van Rossem bezig met zijn precisiewerk aan een van de beelden van Udelfanger zandsteen.
- 3/4 De Engel met de rozenkrans voor restauratie. De neus, wangen en het linkeroog van de Engel met de rozenkrans waren verveerd. De plooiën van de rok aan de rechter zijkant en de achterkant waren bijgemaakt in cement.

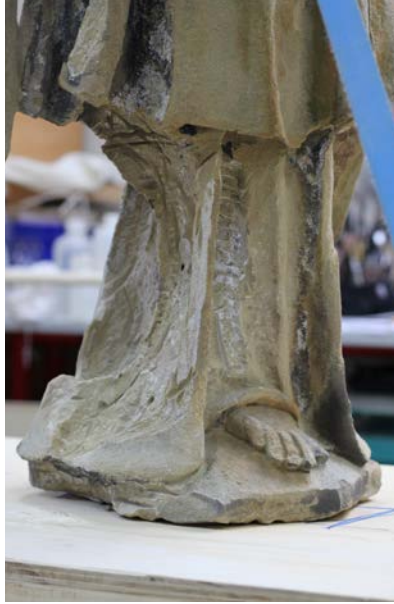
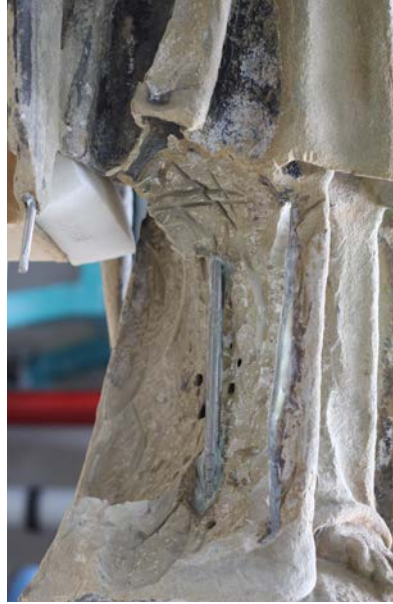
5

5/6 Van Rossem heeft de cementaanvullingen verwijderd met een slijptol met diamant zaagblad. Voor de stabiliteit bracht hij doken aan.

jaar geleden, zijn beschadigde delen weggehakt en vol aangesmeerd met cement. Cement wordt echter veel harder dan de voor de beelden gebruikte Udelfanger zandsteen. Sommige beelden verkeerden daardoor in een dramatische staat. Daar heb ik met behulp van een slijptol met diamant zaagblad tot heel diep de cement moeten wegslijpen.” Als voorbeeld laat hij het beeld van de engel met de papyrusrol zien. De volledige onderkant van het beeld heeft een andere kleur dan de rest van het beeld. “De onderkant van het beeld was aangeheeld met cement waarbij de originele vormgeving maar zeer globaal was benaderd. Ik heb dus heel veel moeten wegslijpen. Ik heb een gat van een halve meter geboord en daarin een rvs-dook van 14 millimeter dik aangebracht die ik met epoxy heb vastgelijmd. Daarna ben ik begonnen met het aanhelen met Jahn-mortel die ik

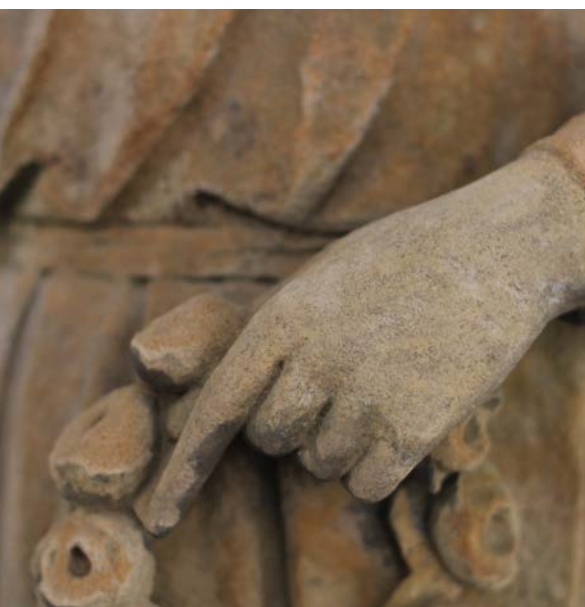
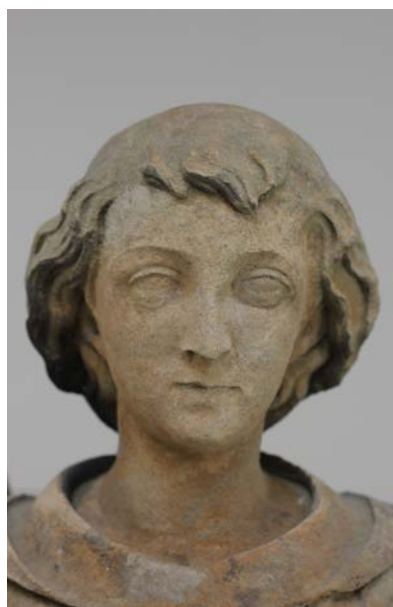
7

7/8 De handen zijn aangeheeld met Jahn-mortel en op kleur gebracht. Ook de neus, wangen en oog zijn met de mortel aangeheeld en op kleur gebracht.

zelf op kleur heb gemaakt en heb ik de plooiën van de tuniek aangebracht. Jahn, de Duitse ontdekker van het recept van de mortel – een mengsel van steenstof, verschillende andere componenten en een beetje cement – is onlangs overleden en heeft het geheime recept helaas mee het graf in genomen. Ik heb gelukkig nog een behoorlijke voorraad van deze mortel, die veel fijner is dan andere. Het is nu wachten op een goede vervanger...”

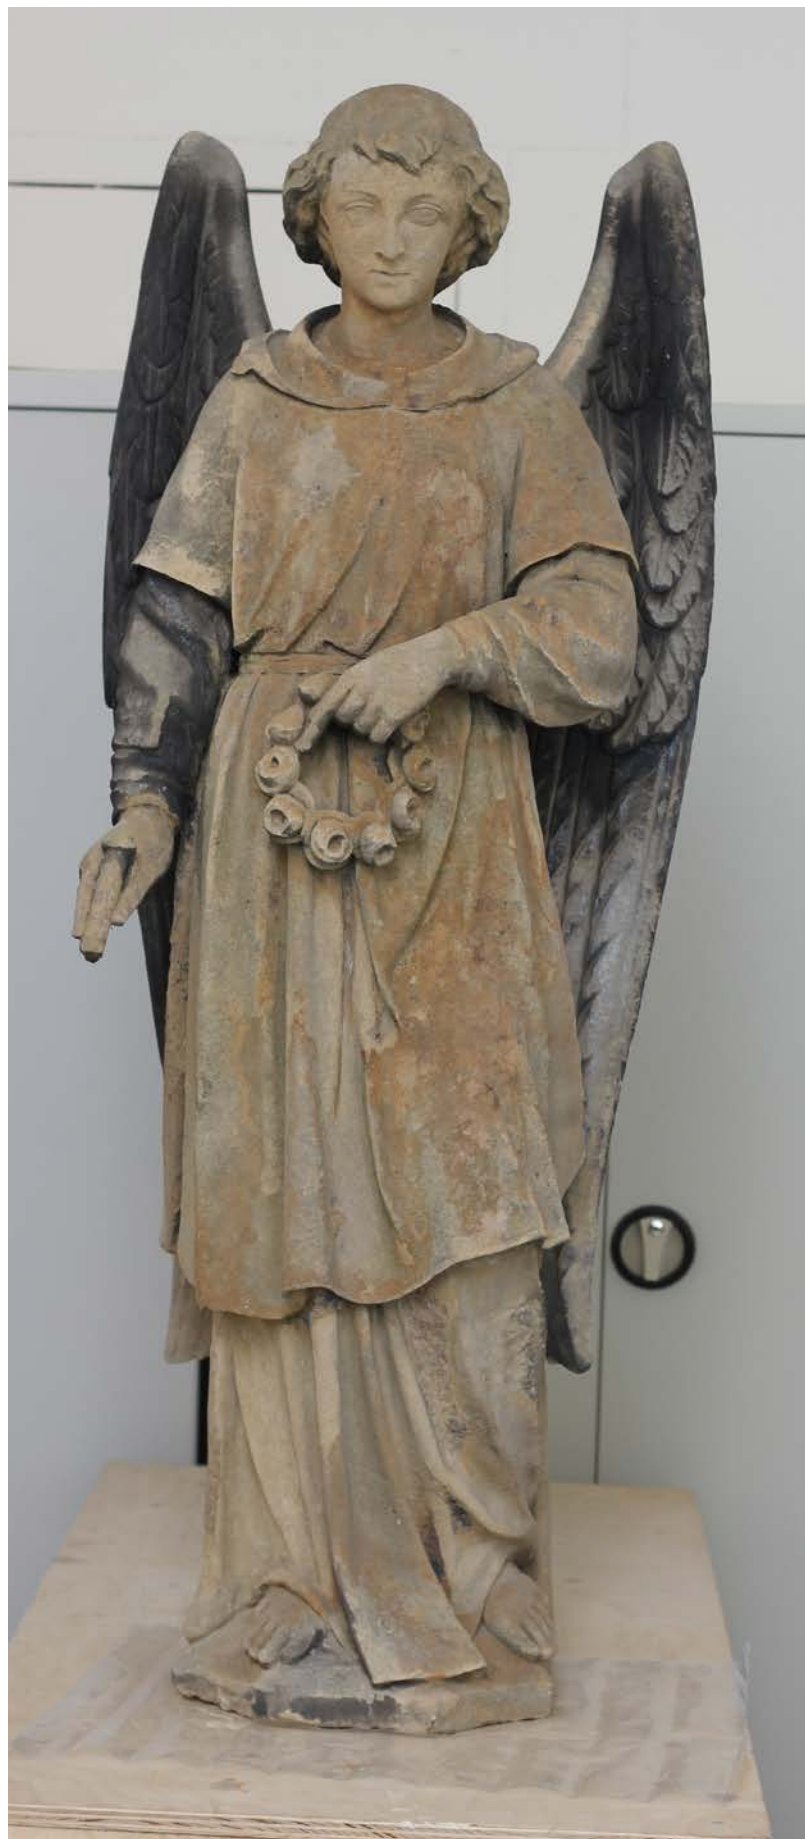
9 De Engel met de rozenkrans na restauratie in de werkplaats van Van Rossem in afwachting van het transport naar Duitsland voor het impregneren volgens de Ibach-methode.

Restauratiearchitectuur BBM is agent in Nederland voor de Duitse firma Ibach. Ibach is de patenthouder van de natuursteenconserveringsmethode Acrylhärz Volltränkung. Hierin worden alle poriën in de natuursteen met methylnmethacrylaat tot in de kern van de steen gevuld. Daardoor is de natuursteen niet meer vatbaar voor invloeden door vochtindringing en daarmee gepaard gaande (vorst)schaden. Deze methode is bij uitstek geschikt voor marmer, kalksteen en zandsteen. In Nederland is deze methode met succes toegepast bij vele monumenten en beeldhouwwerken in buitenopstellingen, zoals het monument op de Dam in Amsterdam en aan de Sint-Janskathedraal in 's-Hertogenbosch.
